Prüfbericht

X69.02.D01

**Anfahrversuch TB 41 nach EN1317-1/2
an die mobile Stahlschutzwand
"Limes T3"**

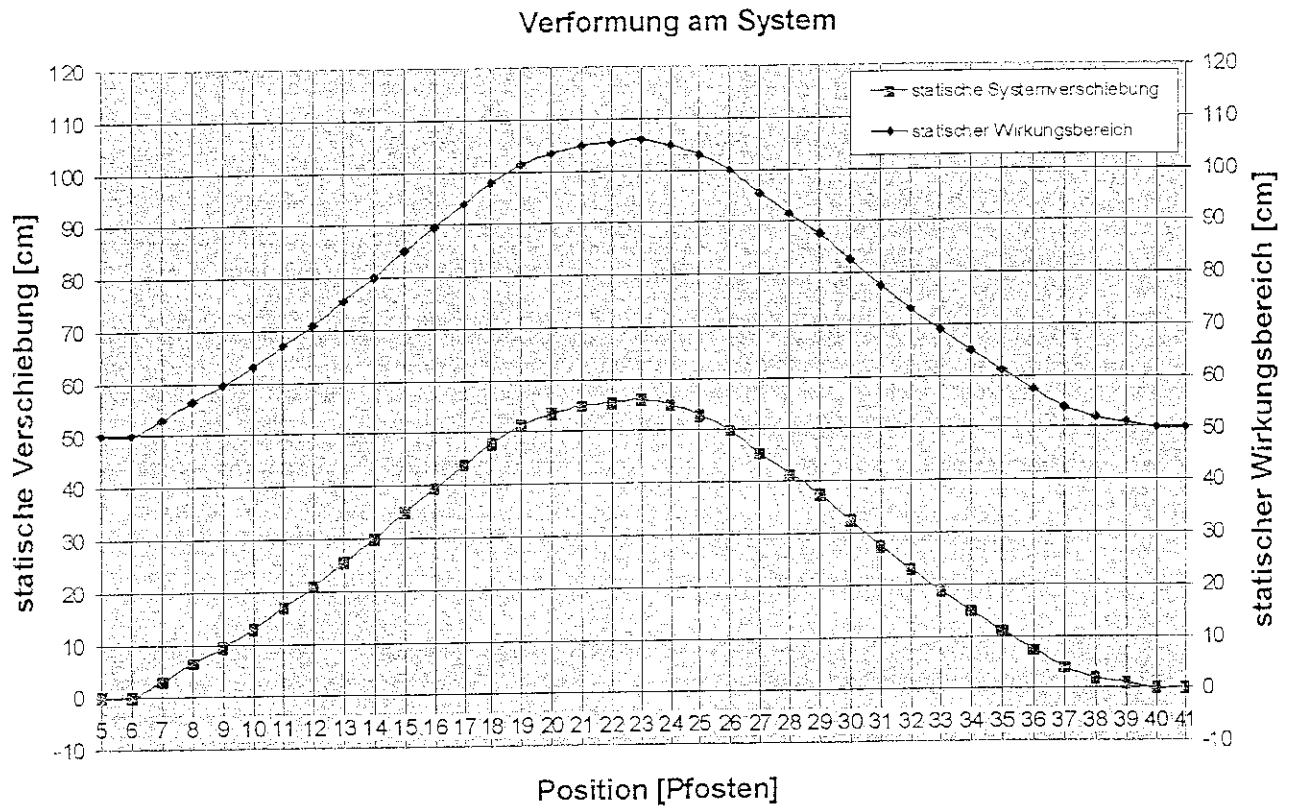
Bleibende Systemverformung bzw. Systemverschiebung

Die Standardelemente 2 bis 7 wurden durch den Anprall seitlich in aufrechter Lage nach hinten verschoben. Am System sind nach dem Anprall nur Kratz- und Abriebspuren, aber keine Deformationen zu erkennen.

Die maximale statische Durchbiegung wurde am Teilelemente 4c, bei Pfosten 23, mit 0,56 m festgestellt.

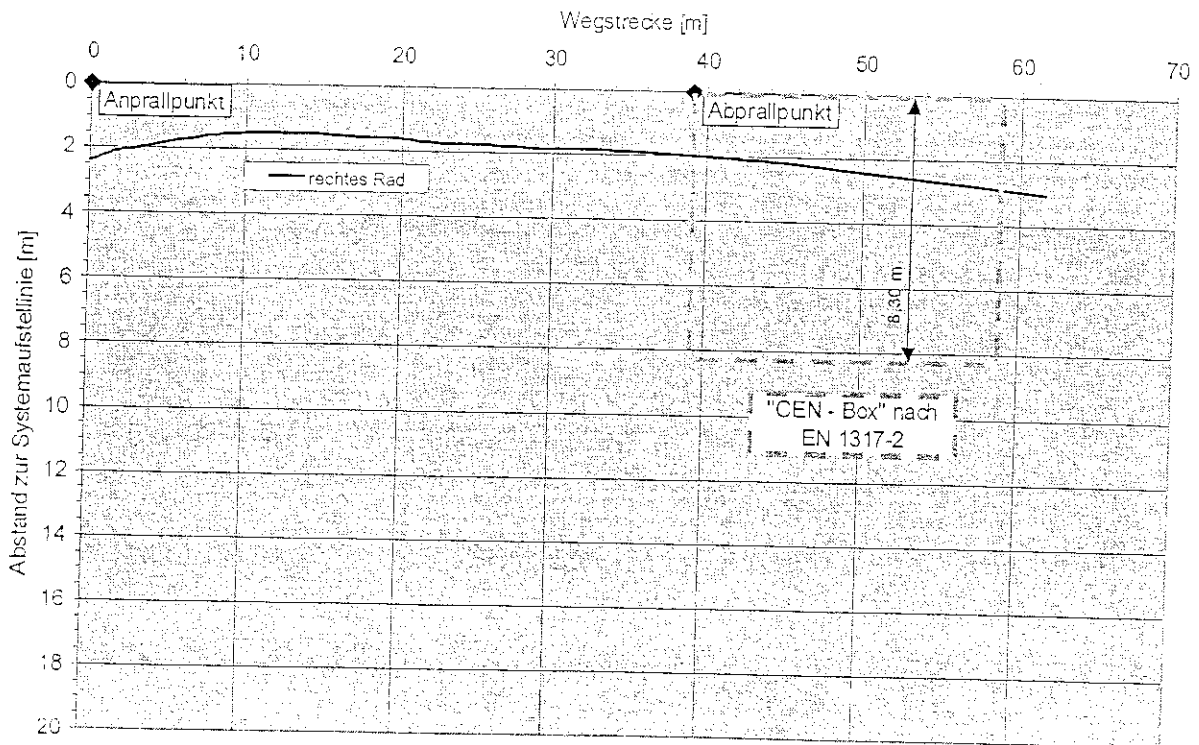
Fahrzeugtrajektorie

Das Fahrzeug fuhr bei feuchter Fahrbahn, unter einem Winkel von 8 °, mit einer Geschwindigkeit von 72,29 km/h, an das System an. Mit einer leichten Rollbewegung nach links, wurde die Fahrtrichtung des Fahrzeuges durch die Schutzeinrichtung in Richtung Systemverlauf umgelenkt. Das Fahrzeug löste sich nach einem Kontakt von 39,1 m vom System und erreichte in aufrechter, stabiler Fahrlage unter Einhaltung der Kriterien der Rückleitungslinie seine Endlage.
