Prüfbericht

über eine
Lkw-Anprallprüfung (TB 42)
nach DIN EN 1317
an eine Schutzeinrichtung
der Firma NORDBETON GmbH,
D-Friesoythe-Kampe

BASt / 2004 7E 30 / JF

Bergisch Gladbach, März 2005

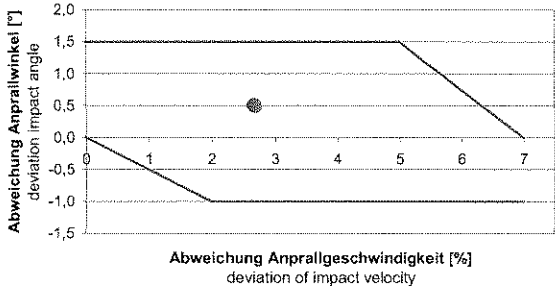
Anprallgeschwindigkeit Impact velocity			Zulässiger Bereich der kombinierten Abweichungen Combined tolerances of speed and angle

Soll target	Ist actual	Abweichung deviation	
70 km/h	71,9 km/h	+ 2,7 %	
Anprallwinkel Impact angle			
Soll target	Ist (± 0,5°) actual	Abweichung deviation	
15°	15,5°	+ 0,5°	
Erwarteter Anprallpunkt Expected impact point			Element Nr. 7; 0,69 m vor Stoß 7/8
