# **Prüfbericht**

über eine  
Pkw-Anprallprüfung (TB 11)  
nach DIN EN 1317  
an eine Schutzeinrichtung  
der Firma NORDBETON GmbH,  
D-Friesoythe-Kampe

**BAST / 2004 7E 29 / JF**

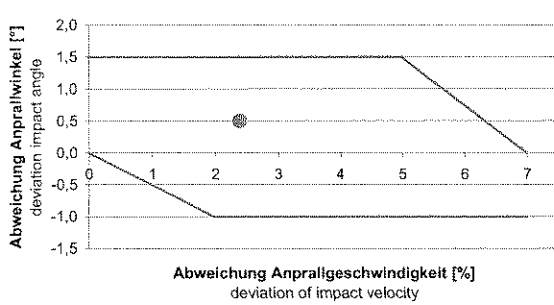
<b>Anprallgeschwindigkeit</b> Impact velocity			<b>Zulässiger Bereich der kombinierten Abweichungen</b> Combined tolerances of speed and angle

<b>Soll</b> target	<b>Ist</b> actual	<b>Abweichung</b> deviation	
100 km/h	102,4 km/h	+ 2,4 %	
<b>Anprallwinkel</b> Impact angle			
<b>Soll</b> target	<b>Ist (± 0,5°)</b> actual	<b>Abweichung</b> deviation	
20°	20,5°	+ 0,5°	
<b>Erwarteter Anprallpunkt</b> Expected impact point			Element Nr. 6; 1,34 m nach Stoß 5/6 (Rad) bzw. 1,79 m nach Stoß 5/6 (Stoßfänger)
